IMT-1000疎通テスト手順書

撤去機器 ： TRZ-M7407

設置機器 ： IMT-1000 （サービス名：S'sence）

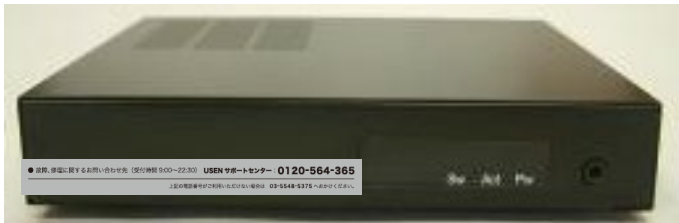
TRZ-M7407 正面図

TRZ-M7407 背面図

電源アダプター

本体と電源アダプターの撤去を行ってください。撤去後は、IMT-1000の箱に入れ店舗へ預けてください。後日、USEN作業員が回収に伺います。

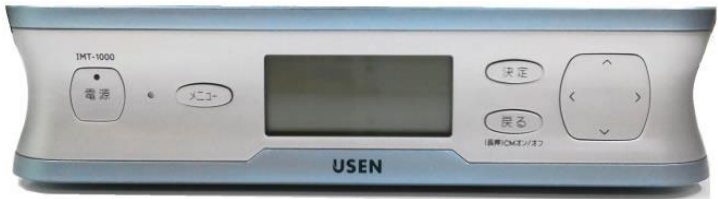
IMT-1000 正面図

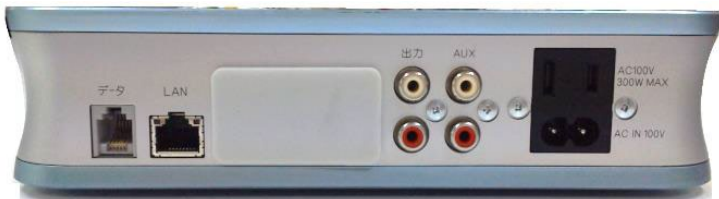
IMT-1000 背面図

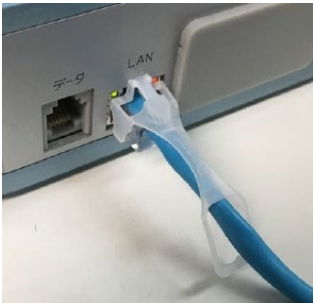
右図、LANコネクタ誤抜防止器具が同梱されておりますので必ず取り付けてください

- ①本体にLANケーブルを接続 ※IMT-1000はルーターもしくは、ルーター配下のHUBに接続します
※LANコネクタ誤抜防止器具が同梱されておりますので必ず取り付けてください
- ②電源ケーブルを接続
※USENロゴ⇒SDカードカクニンチュウ⇒コンフィグロードチュウ⇒NTPシュトクチュウ と画面が推移します
- ③接続テストを実行 ※メンテナンスメニューから「セツゾクテスト」を実行します（手順は下記参照）
- ④IMT-1000の出力をアンプに接続し、音出し確認を行う

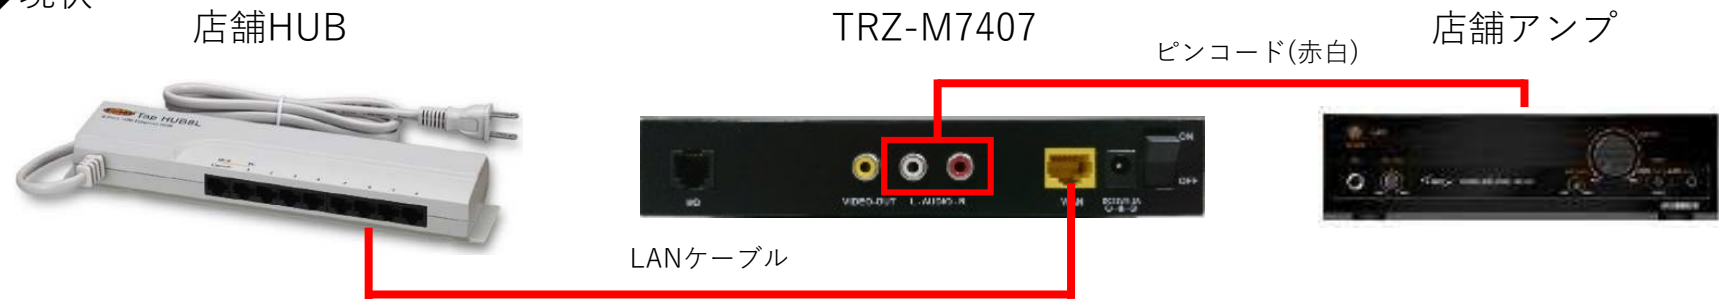
◆現状

●IMT-1000接続について

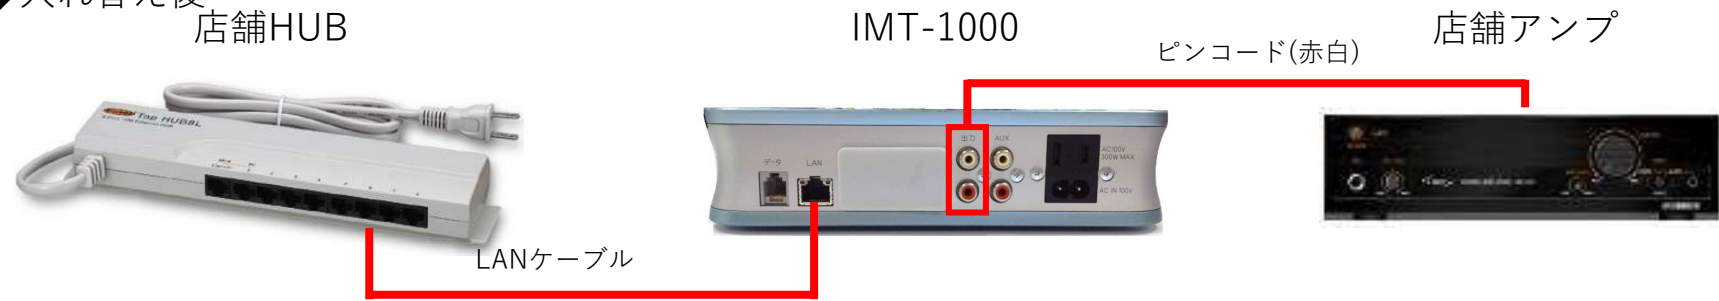
◆入れ替え後

LANケーブル、ピンコードは流用可能です。使用しなかった付属品はIMT-1000の箱に戻してください。

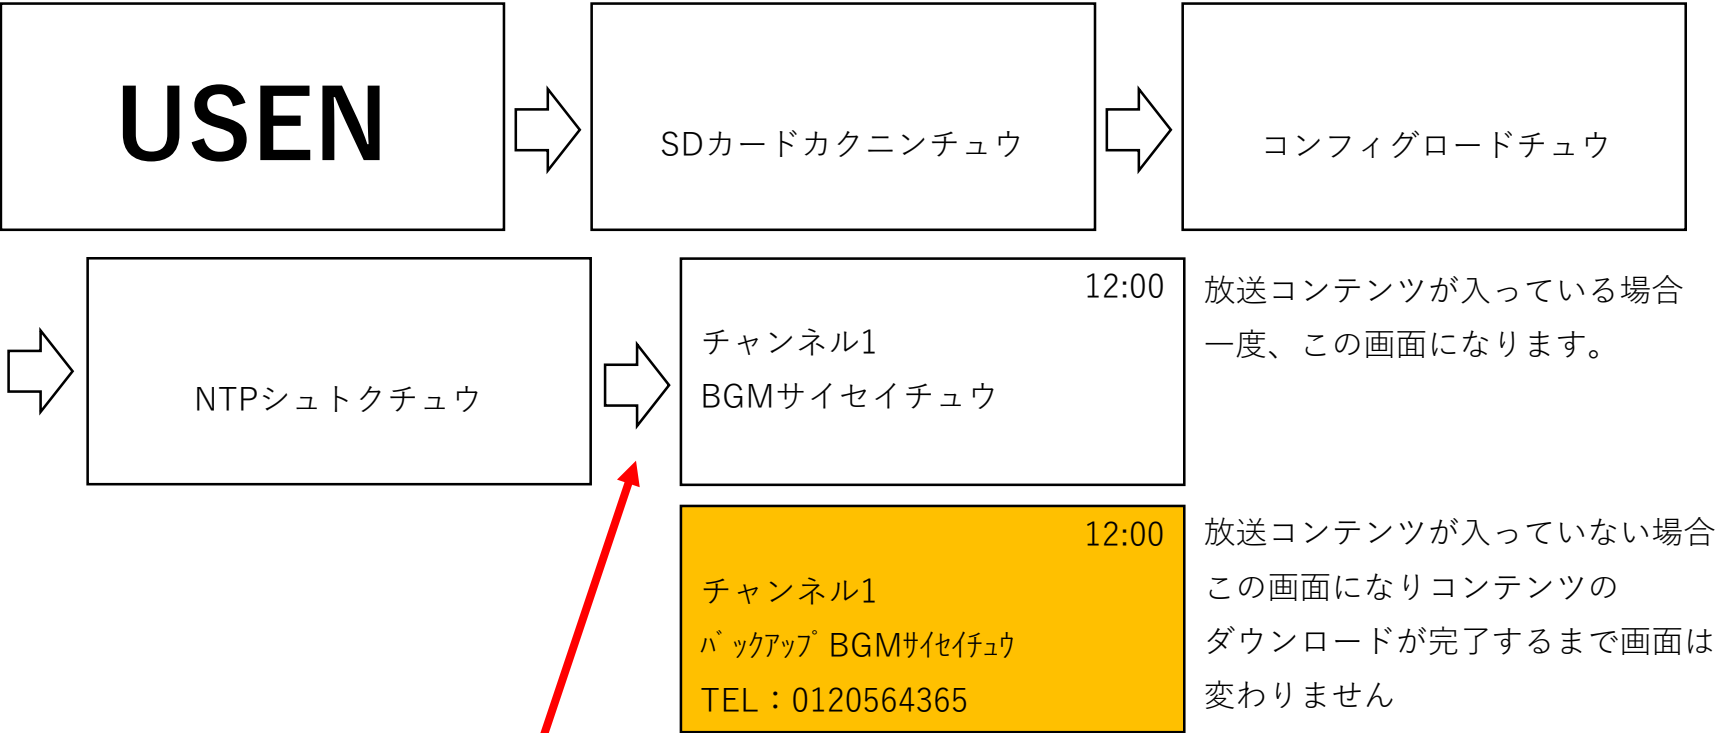
◆電源投入時の画面推移

起動時の画面推移は以下のようになります。問題がなければ「BGMサイセイチュウ」の画面までスムーズに進みます。

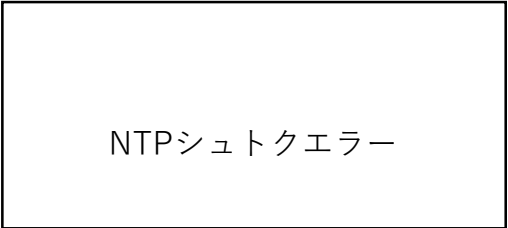
通信がうまくいっていない場合、「NTPチュトクチュウ」の画面から「BGMサイセイチュウ」の画面に切り替わる際に「NTPシュトクエラー」画面が1秒程度表示されます（右記）

表示された場合、接続テストを実行しても正常終了しないため
LANケーブルの接続・設定の確認を行ってください

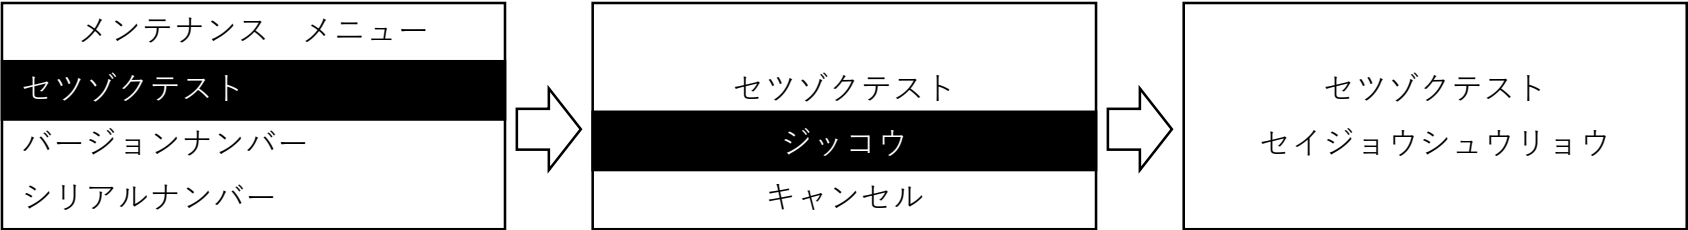
●接続テスト手順

- ①メニューボタン長押し（5秒）
- ②「セツゾクテスト」を選択し、決定ボタン押下
- ③「ジッコウ」を選択し、決定ボタン押下

※テスト結果が「セイジョウシュウリョウ」であることを確認してください

※確認後、戻るボタンもしくはメニューボタン押下で通常画面に戻ります

テスト結果が「セツゾクシッパイ」の場合、IMT-1000の接続先もしくは設定情報が間違っている可能性があります。次ページ以降の設定変更手順を参照し、設定情報の変更を試してください。
